COMUNE DI CARINARO

Oggetto: *MANUTENZIONE STRAORDINARIA DELLA PAVIMENTAZIONE
STRADALE DI PIAZZETTA CADUTI IN GUERRA
CUP: H57H25000680004*

Relazione tecnica

PROGETTO ESECUTIVO

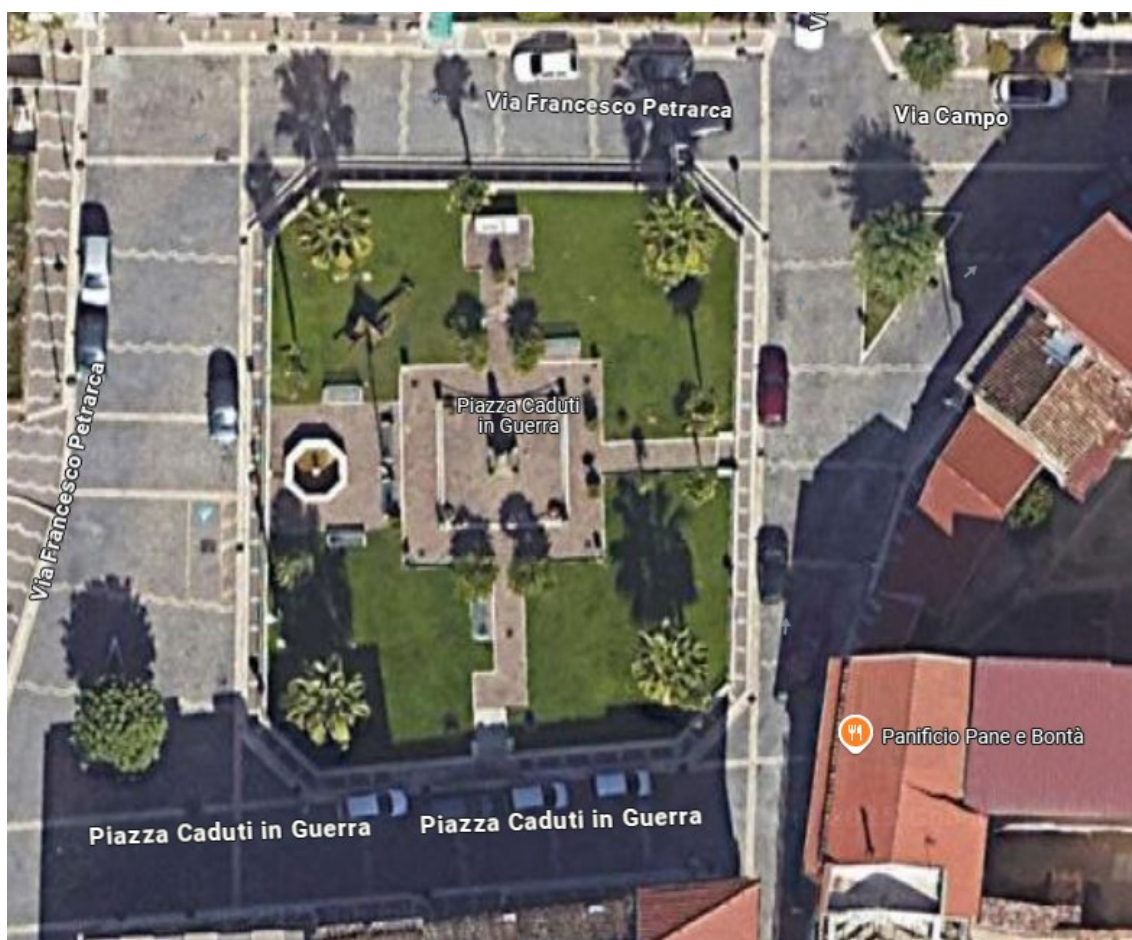
Il Comune di Carinaro è dotato di una piazzetta situata all'interno del centro storico chiamata: "Piazzetta caduti in guerra". Tale piazzetta è situata nell'incrocio tra Via Campo e Via Francesco Petrarca.

L'intera piazzetta è contornata da una pavimentazione stradale realizzata con cubetti di pietra lavica alternati a cubetti di Marmo, i quali nel corso del tempo hanno subito un degrado causando quindi un dissesto del tessuto stradale.

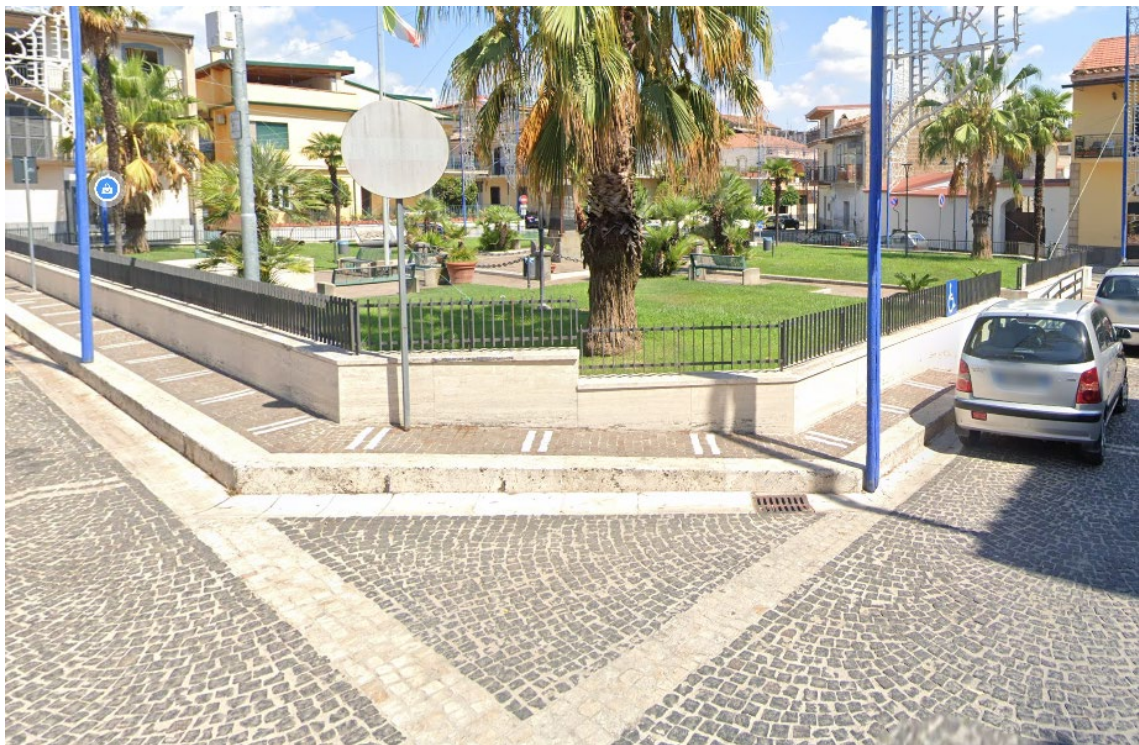
In seguito a molteplici segnalazioni ricevute, il personale dell'UTC del Comune di Carinaro, si è recato sui luoghi ed ha effettuato una serie di rilievi, riuscendo a definire lo stato di degrado della pavimentazione stradale.

In particolare sono stati distinti 4 tipi di degrado:

1. **DEPOSITO SUPERFICIALE:** *Accumulo con spessore variabile di materiali poco aderenti alla superficie sottostante, come particellato atmosferico, polvere, guano o terriccio.*
2. **DEFORMAZIONE:** *Alterazione geometrica della sede stradale derivante dal cedimento differenziale del sottofondo.*
3. **INCOSTRAZIONE:** *Alterazione e/o modificazione superficiale derivante da trasformazioni improprie mediante utilizzo di leganti cementizi.*
4. **LACUNA:** *Mancanza di pavimentazione o parti di essa, distaccate e disgregate.*
